Faire du neuf avec du vieux.
Grâce à une réparation
des longerons, la version B
de l'avion de voltige devient
BK. Approuvé par l'EASA,
ce changement lui rend
la totalité de son
domaine de vol initial.

COUP DE JEUNE

Cap 10BK

C'est reparti grâce au carbone

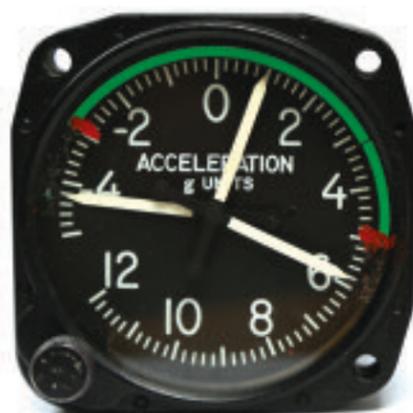
+6/-4, voici les valeurs retrouvées du Cap 10BK. L'aile a néanmoins été testée à +12g. Il y a de la marge...

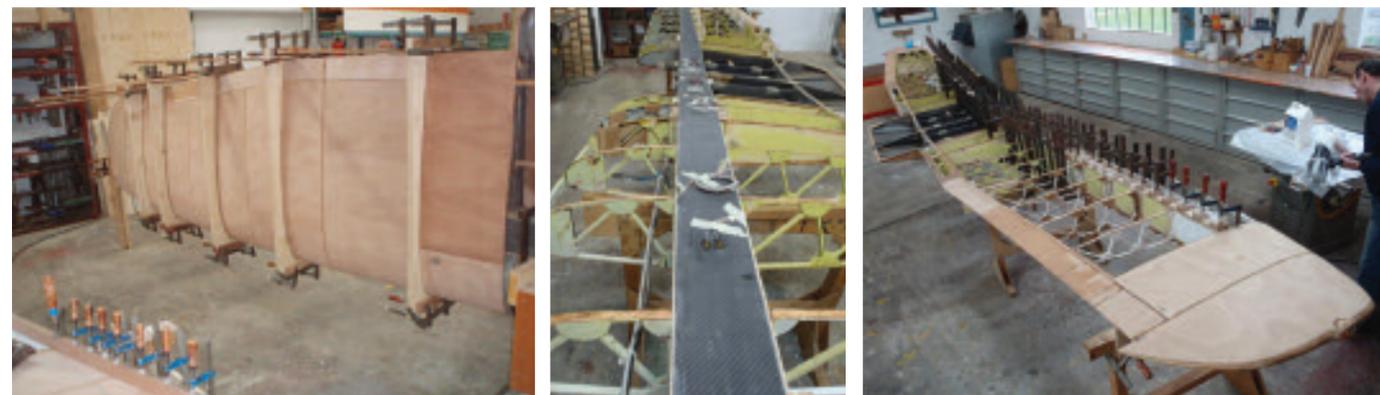
De gauche à droite : la voilure d'essai et ses carcans d'introduction des efforts. Collage des jauges de contraintes sur la voilure d'essai. Collage des renforts GM200 sur l'extrados du longeron

élaborer un renforcement en carbone des semelles supérieure et inférieure sur toute l'envergure», explique Jean-Marie Klinka. « Et là est intervenu l'aéroclub Marcel Dassault Voltige qui, sous l'impulsion de Jean-Marie Saget et du trésorier Jacques Mancel, a voulu réactiver cette étude en 2011, puis a proposé les tests statiques sur une voilure complète et a financé la réparation chez Air Menuiserie. Puis nous avons trouvé le fournisseur idéal des renforts carbone GM200 grâce à Bernard Stervinou, qui nous a mis en contact avec FMC, l'entreprise de Florian Madec, un de ses anciens élèves à l'IUT de Brest», relate l'ingénieur depuis peu retraité de la DGAC. La pose des renforts est ensuite réalisée à Bernay, chez Air Menuiserie.

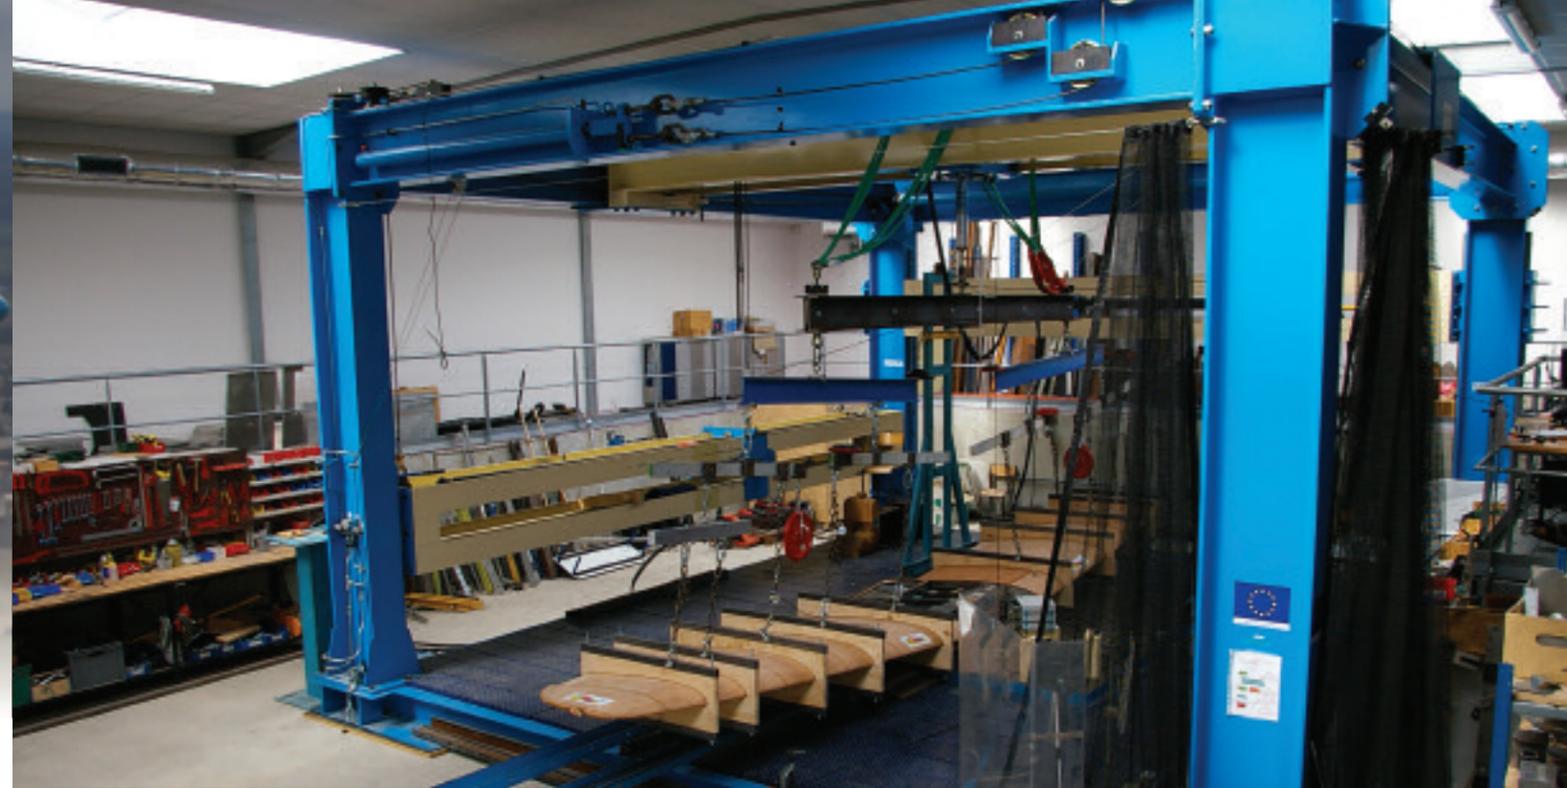
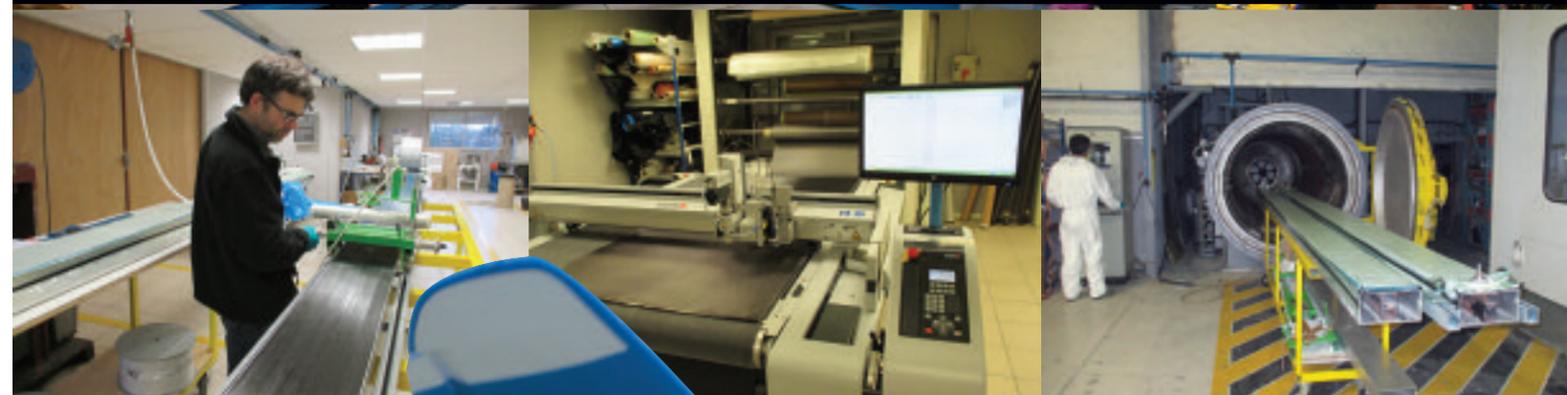
Au CRITT de Rochefort, une vue d'ensemble de l'installation d'essai où l'aile a été éprouvée. Ci-dessous, de gauche à droite : À Brest, dans les locaux de FMC, les longerons sont pré-impregnés avant compactage sous vide. Découpe des bandes de pré-impregnés sur table à commande numérique. Les longerons sont mis en four autoclave pour la polymérisation des renforts GM200.

L'aile fournie par l'aéroclub Marcel Dassault Voltige ainsi renforcée a été testée au CRITT Matériaux de Rochefort jusqu'à rupture à 12,6g, soit un coefficient de sécurité démontré de 2,1 au lieu de
