Faire du neuf avec du vieux.
Grâce à une réparation
des longerons, la version B
de l'avion de voltige devient
BK. Approuvé par l'EASA,
ce changement lui rend
la totalité de son
domaine de vol initial.

COUP DE JEUNE

Cap 10BK

C'est reparti grâce au carbone

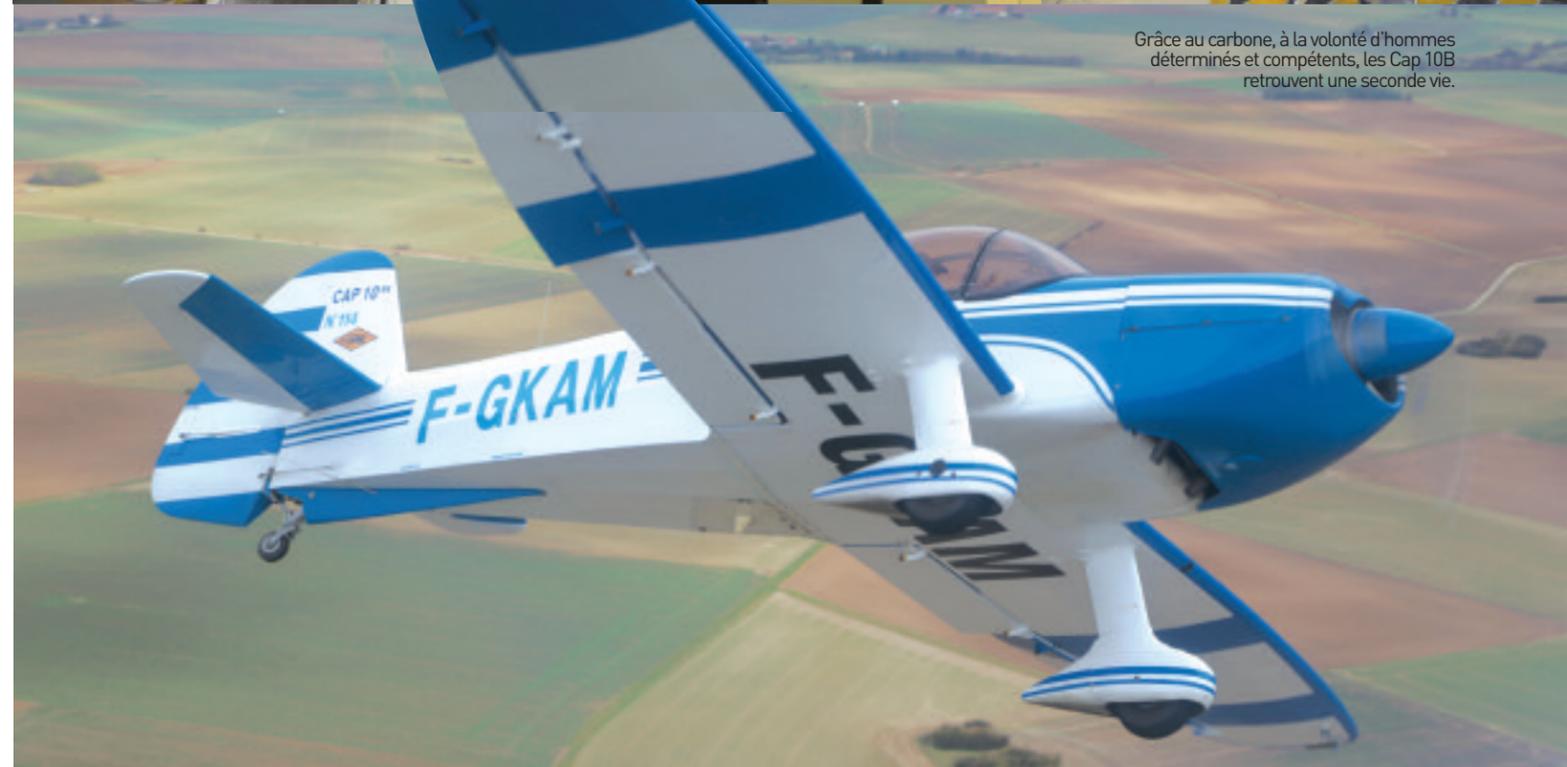
C'est grâce à Bernard Stervinou, spécialiste de la technique de l'imprégnation par infusion, qu'il met au point aussi pour son Nijal (ci-dessous), que le Cap 10BK a pu être réalisé.

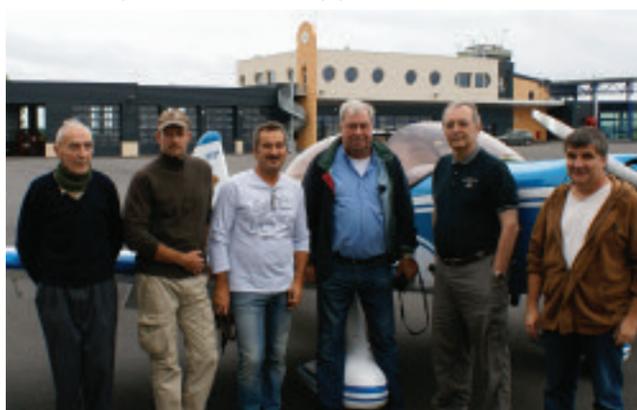
Jean-Marie Saget (à gauche), Jacques Mancel (au centre) et Jean-Marie Klinka (deuxième en partant de la droite), et l'équipe de l'AC Air Men fiers de leur travail.
